Asociación de Rectificadores y
Reconstructores Automotrices A.C.

Fallas en la junta de cabeza causada
por un mal acabado superficial

¿Cómo prevenirlas?

Agosto 2018

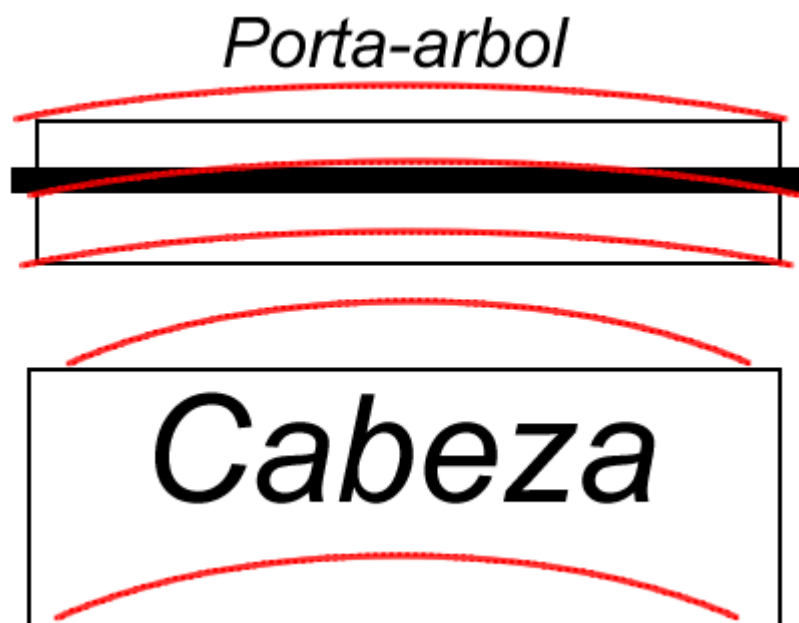
Cuando una cabeza de aluminio experimenta un sobre-calentamiento tiende a expandirse sin embargo los tornillos de sujeción de la cabeza lo impiden haciendo que esta se tuerza del centro resultando una pérdida de sujeción o sellado por parte de la junta. Posteriormente, la junta empieza a perder su capacidad de sellado ocasionando la fuga de gases de combustión entre los cilindros. Para las cabezas con árboles de levas o porta-árboles de

levas en la cabeza se ha llegado a encontrar que las bancadas de los árboles también se llegan a torcer ocasionado desgaste en los alojamientos, y en el peor de los casos se rompe el árbol de levas. En el caso del motor Chevy 1.4/1.6 l. se ha encontrado que la base donde asienta el porta árbol de levas ha llegado a estar torcido hasta 0.016" ocasionando que el árbol se rompa con el paso de tiempo. Una forma práctica de verificar si una cabeza con árbol de levas a la cabeza (OHC) por sus siglas en inglés (Over Head Cam) está torcida, es verificando si el árbol de levas gira de manera libre una vez instalado al torque que manda el fabricante, cabe mencionar que este método se tiene que hacer sin las punterías.

Figura 2: En la imagen se aprecia como es que un calentamiento llega a torcer hasta 5 planos del motor, (superficie de la junta de cabeza, base de asiento del porta-árbol, base del porta-arbol, árbol de levas, base donde asienta la tapa de punterías). Las líneas rojas representan la deformación debido a un sobre-calentamiento.

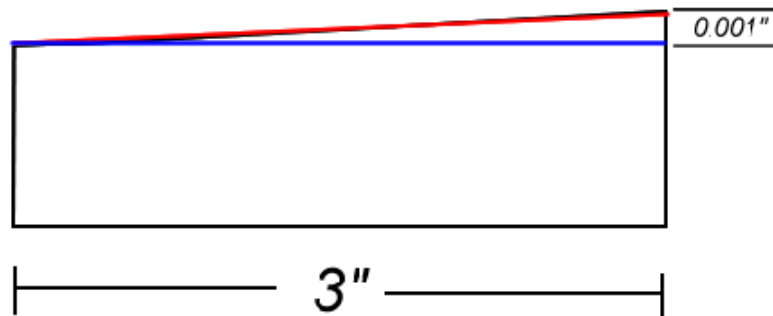
La ondulación es otro aspecto a considerar en un acabado superficial. La ondulación describe la onda que está dejando un maquinado en una superficie metálica, este tipo de fenómeno los vamos a poder encontrar en una fresadora, la altura de la ondulación puede ser 0.0004" a 0.0005" pulgadas, siempre y cuando la distancia de pico a valle esté dentro de 0.030" y 0.100". Es importante que ninguna irregularidad después del cepillado sea mayor de 0.001", del mismo modo el cepillado no debe estar inclinado "chueco", se debe tomar como regla que un cepillado puede tener 0.001" de torcido por cada 0.003" de largo.

Figura 6: La irregularidad de la superficie de una cabeza no puede ser mayor a 0.001" por cada 3" de largo.

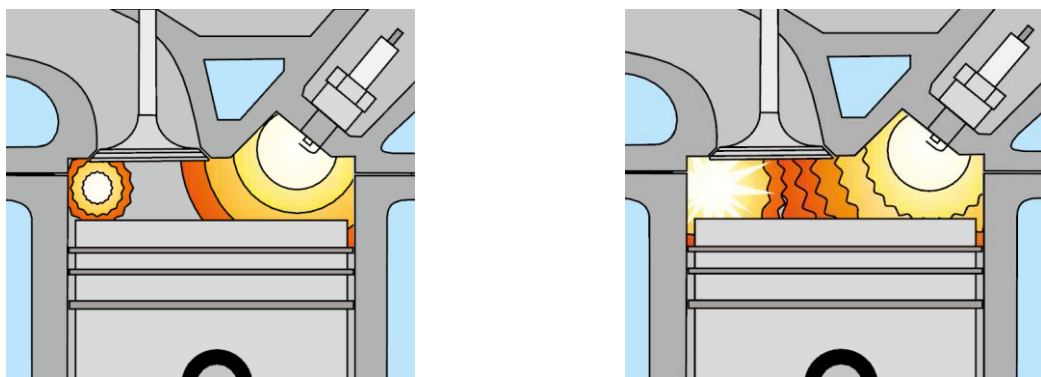
Figura 8: En la imagen se aprecia cómo se genera una pre-ignición, generando dos ondas de calor las cuales chocan y provocan una turbulencia, dañando la junta de la cabeza, el pistón y otros componentes dentro de la cámara de combustión. (Motor Service Technical Market Support, 2014)
